- DK** Toyota 2.0 D4D (1AD-FTV) og 2.2 D4D (2AD-FTV)
- D** Toyota 2.0 D4D (1AD-FTV) und 2.2 D4D (2AD-FTV)
- S** Toyota 2.0 D4D (1AD-FTV) och 2.2 D4D (2AD-FTV)
- GB** Toyota 2.0 D4D (1AD-FTV) and 2.2 D4D (2AD-FTV)
- PL** Toyoty 2.0 D4D (1AD-FTV) oraz 2.2 D4D (2AD-FTV)
- ES** Toyota 2.0 D4D (1AD-FTV) y 2.2 D4D (2AD-FTV)

GB Info concerning Toyota 2.0 D4D (1AD-FTV) and 2.2 D4D (2AD-FTV):

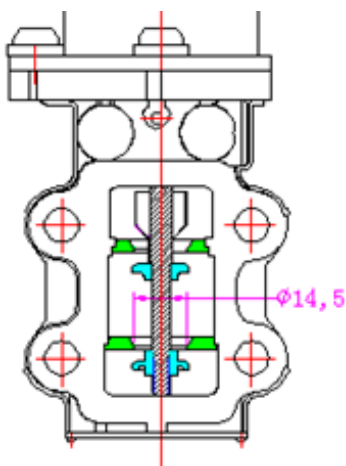
**SCHRITT 2**

Von außen betrachtet sehen diese AGR-Ventile identisch aus. Der einzige Unterschied ist nämlich der Durchmesser des Ventilsitzes, wie in der Abbildung unten gezeigt. Überprüfen Sie die Größe des Ventilsitzes zwischen dem demontiertem und dem neuen Ventil. Stellen Sie sicher, dass die Größe und die Abmessungen identisch sind. Sie können die Dimension in den Zeichnungen darunter sehen. Vergessen Sie nicht alle Fehlercodes zu löschen.

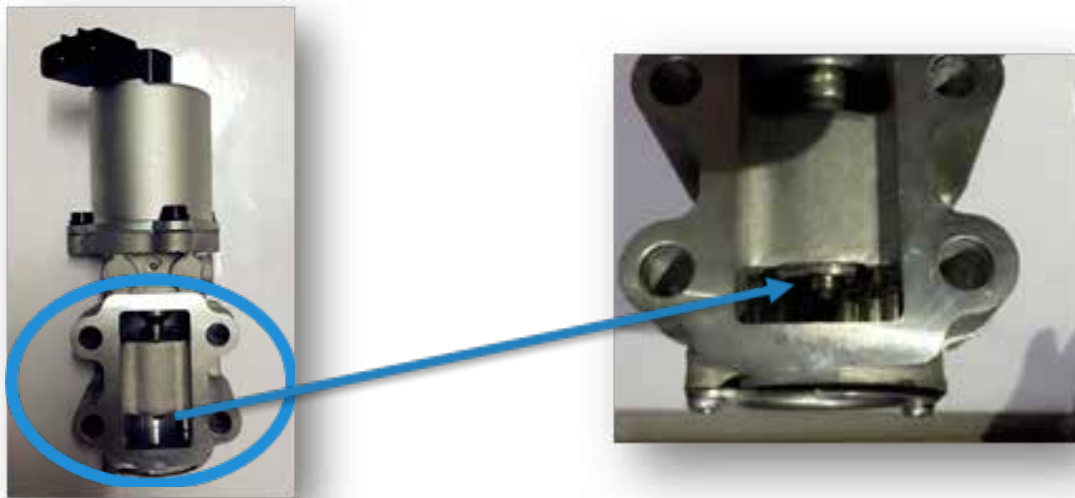
STEG 1

Den defekta EGR-ventilen avlägsnas och placeras i position enligt nedan:

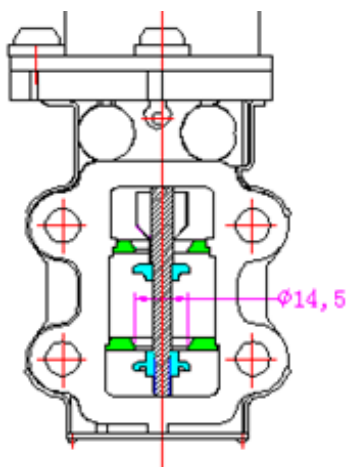
**STEG 2**

Dessutom är dessa EGR-ventiler identiska. Enbart skillnaden är ventilsets diameter, som visas i bilden nedan.
Storleken på den demonterade EGR-ventilen kontrolleras och sedan att den nya diametern är identiska.
Kom ihåg att ta bort alla felkoder efteråt.

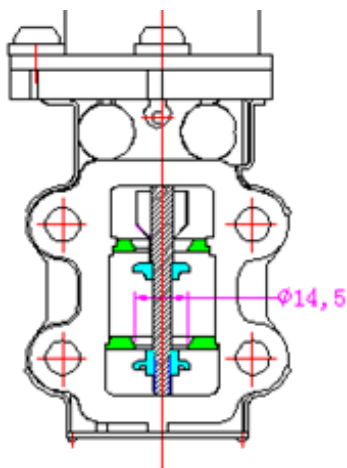
**STEP 2**

From the outside, these EGR valves look identical. The only difference lies in the size of the diameter of the valve seat, as shown in the picture below. Check the size of the valve seat of the disassembled and the new valve. Make sure the size and dimensions are identical. You can see the dimension in the drawings below. Remember to delete all error codes afterwards.

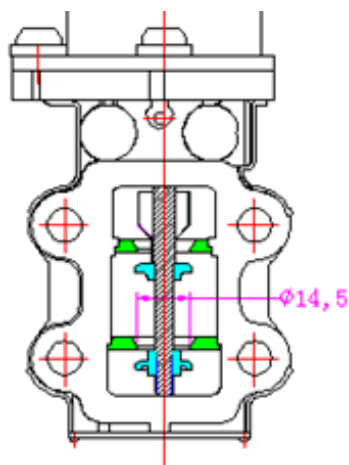
**KROK 2**

Sprawdź rozmiar gniazda zużytego zaworu i porównaj go z rozmiarem nowego. Upewnij się, że wymiary są takie same. Wymiary pokazane są na rysunkach poniżej. PAMIĘTAJ, aby po instalacji nowego zaworu usunąć wszystkie kody błędów.

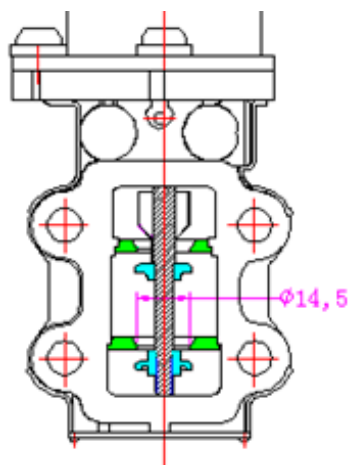
**PASO 2**

Desde el exterior, estas válvulas EGR se ven idénticas. La única diferencia radica en el tamaño del diámetro del asiento de la válvula, como se muestra en la imagen siguiente. Compruebe el tamaño del asiento de la válvula desmontada y la nueva. Asegúrese de que tamaño y dimensiones son idénticas. Puede ver las dimensiones en las imágenes más abajo. Recuerde eliminar todos los códigos de error después.
