## Technical information 2009074

## TECHNICAL DATA SHEET 2009074

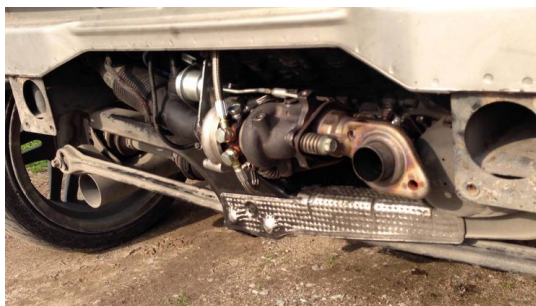
Photo 1

Due to the position of the engine installed in the vehicle chassis (photo 1) and the working position of the turbo installed in the engine, the turbo is very exposed to contact with agents such as water, oxygen, air, acid rain, etc. Also, salt air environments in coastal areas or exposure to the salt used on road surfaces in winter intensifies the problem and causes the surface appearance to worsen.

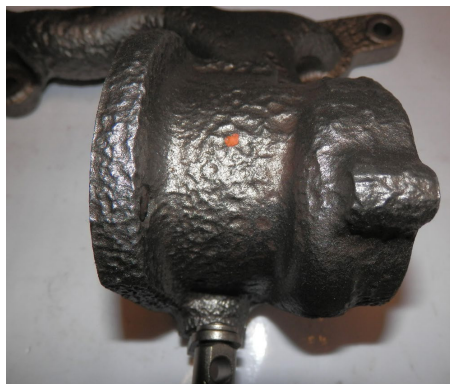
Photo 2

The turbos with the above references are installed in Smart 800cc CDI vehicles with 41 HP, and the exhaust manifolds are prone to have a rough and non-uniform surface appearance. (Photos 2 and 3)

It may occur that the reconditioned turbo supplied has the following appearance in the exhaust manifolds:

We must inform you that all elements, both internal and external, of the turbo supplied have passed a comprehensive quality control, and none have any anomaly preventing their proper operation. The appearance is only a cosmetic issue, not a functional issue. Therefore, the turbo supplied can be installed, and its performance totally assured.

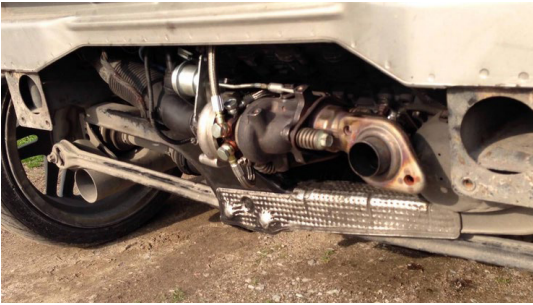
Foto 1

Bedingt durch die Montageposition des Motors am Chassis (Foto 1) und die Betriebsposition des am Motor installierten Turbos ist dieser einer starken Einwirkung von Wasser, Luftsauerstoff, saurem Regen usw. ausgesetzt. Außerdem verstärken die salzhaltige Luft in Küstenregionen und der Einsatz von Streusalz im Winter dieses Problem und verschlechtern den Oberflächenzustand weiter.

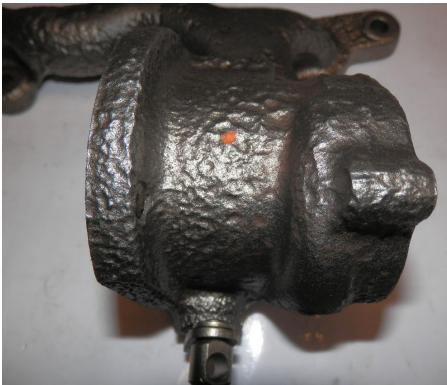
Foto 2

Die Turbolader mit den oben genannten Nummern in den Fahrzeugen Smart 800 cm<sup>3</sup> CDI, 41 PS, besitzen am Auspuffkrümmer häufig eine raue und ungleichmäßige Oberfläche (siehe Fotos 2 und 3).

Möglicherweise sieht ein überarbeiteter und wiederhergestellter Turbo an den Auspuffkrümmern aus wie in den folgenden Fotos 2 und 3 dargestellt.

Daher möchten wir darauf hinweisen, dass alle internen und externen Elemente der gelieferten Turbolader intensive Qualitätskontrollen durchlaufen haben und keinerlei Anomalien oder Funktionsmängel aufweisen. Es handelt sich hierbei nur um eine Frage des Aussehens und nicht der Funktion; Sie können Ihren erhaltenen Turbo mit uneingeschränkter Funktionsgarantie einbauen und verwenden.

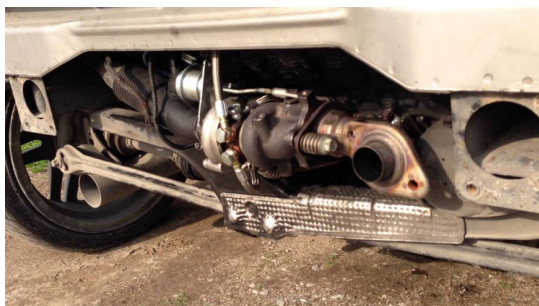
Foto 1

På grund af motorens placering i køretøjets chassis (foto 1) og turboens arbejdsstilling i motoren er turboen meget udsat for kontakt med stoffer som vand, ilt, luft, syrerregn osv. Desuden forstærker saltluftmiljøer i kystområder eller udsættelse for salt, der anvendes på vejbelægninger om vinteren, problemet og forværrer overfladens udseende.

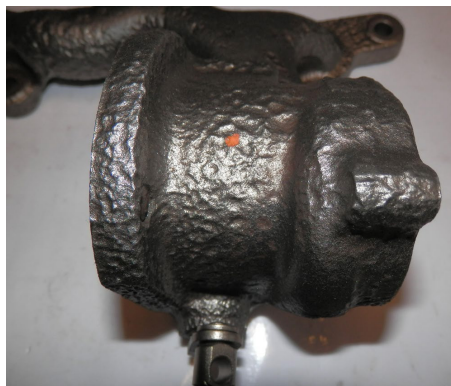
Foto 2

Turboerne med ovenstående referencer er monteret i Smart 800cc CDI-køretøjer med 41 hk, og udstødningsmanifoldene er tilbøjelige til at have en ru og uensartet overflade. (foto 2 og 3)

Det kan forekomme, at den refabrikerede turbo, der leveres, har følgende udseende i udstødningsmanifoldene:

Vi skal oplyse, at alle elementer, både interne og eksterne, i den leverede turbo har gennemgået en omfattende kvalitetskontrol, og at ingen af dem har nogen uregelmæssigheder, der forhindrer dem i at fungere korrekt. Udseendet er kun et kosmetisk problem, ikke et funktionelt problem. Derfor kan den leverede turbo installeres, og dens ydeevne er fuldstændig sikret.

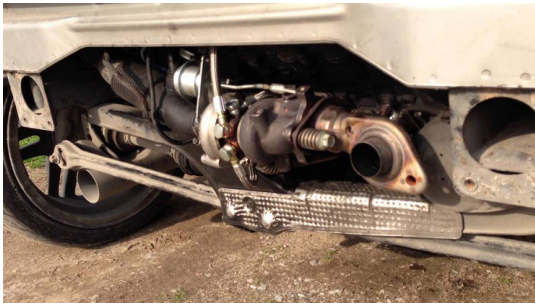
Photo 1

Compte tenu de la position du moteur installé sur le châssis du véhicule (photo 1) et de la position de travail du turbo installé dans le moteur, il faut savoir que le turbo est particulièrement exposé au contact avec des agents tels que l'eau, l'oxygène de l'air, la pluie acide, etc. Aussi, l'atmosphère saline des zones côtières ou l'utilisation de sel sur les routes pendant l'hiver contribuent à l'intensification de ce problème, l'aspect superficiel du turbo s'en ressentant d'autant plus.

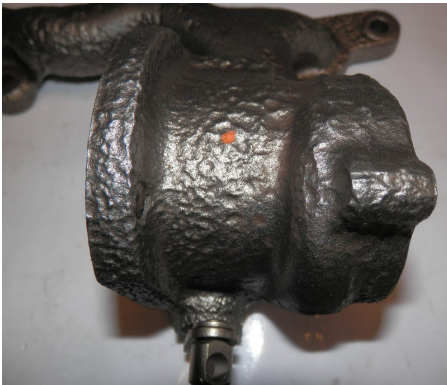
Photo 2

Les turbos dont les références sont indiquées ci-avant sont installés dans des véhicules Smart de 800 CDI de 41ch, et ils ont tendance à présenter, au niveau des collecteurs d'échappement, un aspect superficiel rugueux, et non uniforme. (photos 2 et 3).

Il se peut que le turbo dont il est ici question soit reconditionné et présente l'aspect extérieur suivant au niveau des collecteurs d'échappement :

Il faut savoir que tous les éléments du turbo fourni, qu'ils soient internes ou externes, ont subi un contrôle de qualité exhaustif, et qu'aucun d'entre eux ne présente la moindre anomalie empêchant leur correct fonctionnement, et qu'il s'agit-là uniquement d'une question éthique, et non pas fonctionnelle. Vous pouvez par conséquent monter le turbo fourni qui offre une totale garantie de fonctionnement.

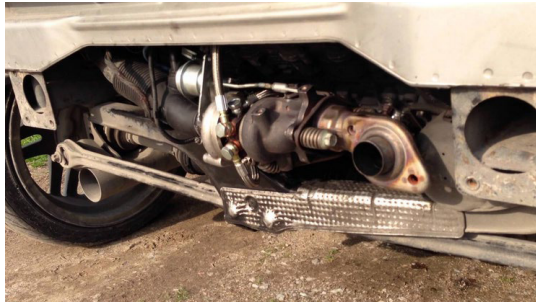
Foto 1

Por la posición del motor instalado en el chasis del vehículo (foto 1), y la posición de trabajo del turbo instalado en el motor, el turbo está muy expuesto a contacto con agentes como agua, oxígeno del aire, la lluvia ácida, etc. Asimismo, el ambiente salino en las zonas costeras o el uso de sal en las carreteras en estaciones invernales, hacen que el problema se intensifique y el aspecto superficial sea peor.

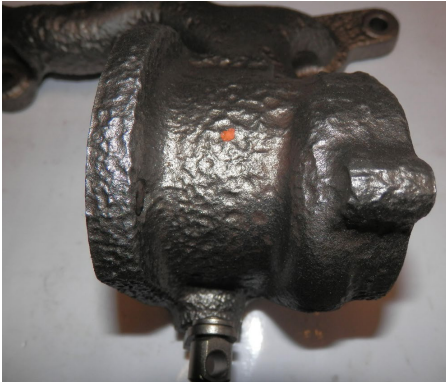
Foto 2

Los turbos con las referencias arriba indicadas, van colocados en vehículos Smart de 800cc CDI de 41CV, y son propensos a presentar en los colectores de escape un aspecto superficial rugoso, y no uniforme. (fotos 2 y 3).

Puede ocurrir, que el turbo remitido reacondicionado, presente el siguiente aspecto exterior en los colectores de escape:

Informarles de que todos los elementos, tanto internos como externos del turbo suministrado, han pasado un exhaustivo control de calidad, y que ninguno de los mismos presenta ningún tipo de anomalía para su correcto funcionamiento, y que se trata únicamente de una cuestión estética y no funcional, por lo que pueden montar el turbo suministrado, con total garantía de funcionamiento.

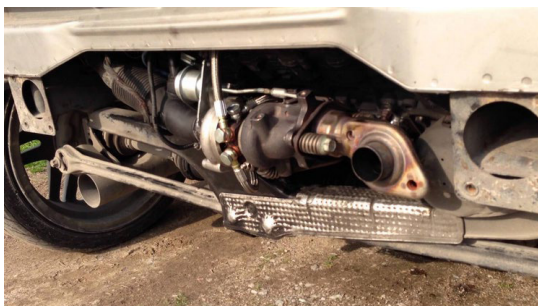
Foto 1

Per la posizione del motore installato sul telaio del veicolo (foto 1) e la posizione di esercizio del turbo installato sul motore, il turbo è facilmente esposto al contatto con agenti quali acqua, ossigeno dell'aria, pioggia acida, ecc. Inoltre, l'ambiente salino delle zone costiere o l'utilizzo di sale sulle strade nella stagione invernale finiscono per aggravare il problema e peggiorare l'aspetto superficiale.

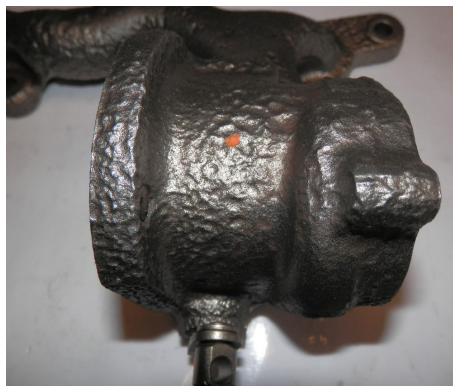
Foto 2

I turbo contraddistinti dal riferimento sopra indicato sono installati su veicoli Smart da 800cc CDI da 41CV e sono propensi a presentare, nei collettori di scarico, un aspetto superficiale ruvido e irregolare. (foto 2 e 3).

Può accadere che il turbo fornito riadattato presenti il seguente aspetto esterno nei collettori di scarico:

Si informa che tutti gli elementi sia interni che esterni del turbo fornito hanno superato un esauriente controllo di qualità e che nessuno di essi presenta alcun tipo di anomalia ai fini del funzionamento: si tratta esclusivamente di una questione estetica e non funzionale. Per tanto è possibile montare il turbo fornito in tutta sicurezza, per quanto riguarda il buon funzionamento.

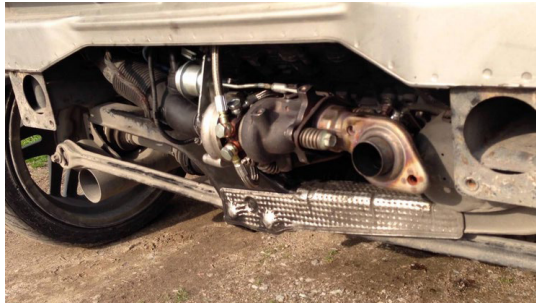
Fotografia 1

Pela posição do motor instalado no chassis do veículo (fotografia 1) e pela posição de trabalho do turbo instalado no motor, o turbo está muito exposto ao contacto com agentes como a água, o oxigénio do ar, a chuva ácida, etc. De igual forma, o ambiente salino nas zonas costeiras ou o uso de sal nas estradas em estações de inverno faz com que o problema se intensifique e o aspeto superficial seja pior.

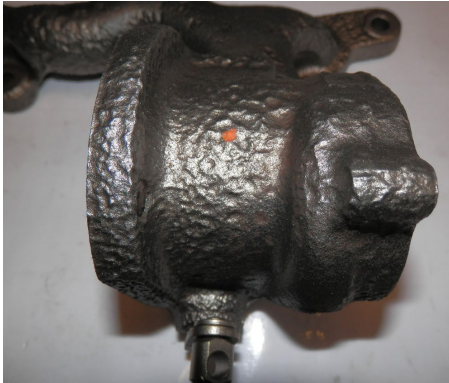
Fotografia 2

Os turbos com as referências acima indicadas encontram-se em veículos Smart de 800 cc CDI de 41 CV e são propensos a apresentar nos coletores de escape um aspeto superficial rugoso e não uniforme (fotografias 2 e 3).

Pode acontecer que o turbo enviado reacondicionado apresente o seguinte aspeto exterior nos coletores de escape:

Queremos informá-lo de que todos os elementos do turbo fornecido, tanto internos como externos, passaram por um exaustivo controlo de qualidade e que nenhum deles apresenta qualquer tipo de anomalia para um correto funcionamento, e que se trata unicamente de uma questão estética e não funcional e, portanto, pode montar o turbo fornecido com total garantia de funcionamento.

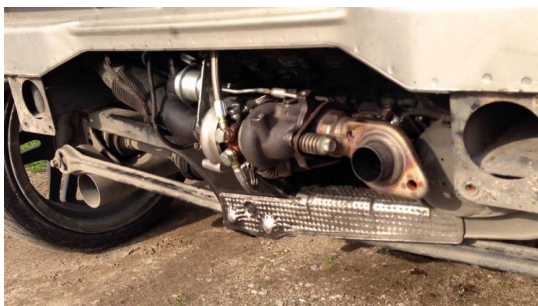
Foto 1

Ze względu na położenie silnika zamontowanego w podwoziu pojazdu (fot. 1) oraz pozycję roboczą turbo zamontowanego w silniku, turbo jest bardzo narażone na kontakt z takimi czynnikami, jak woda, tlen, powietrze, kwaśne deszcze itp. Ponadto słone powietrze w obszarach nadmorskich lub kontakt z solą stosowaną na nawierzchniach dróg w zimie nasila ten problem i powoduje pogorszenie wyglądu powierzchni.

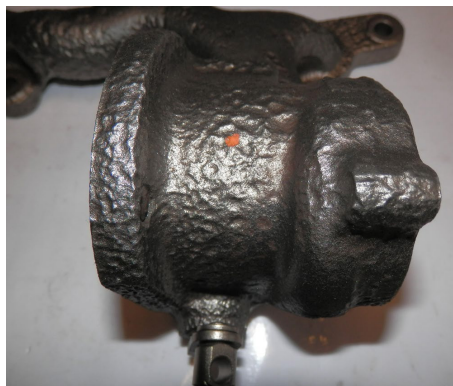
Foto 2

Turbiny o powyższych referencjach są montowane w pojazdach Smart 800cc CDI o mocy 41 KM, a kolektory wydechowe mają chropowatą i niejednorodną powierzchnię. (Fot. 2 i 3)

Może się zdarzyć, że dostarczona zregenerowana turbosprężarka będzie miała następujący wygląd w kolektorach wydechowych:

Musimy poinformować, że wszystkie elementy, zarówno wewnętrzne, jak i zewnętrzne, dostarczonego turbo przeszły kompleksową kontrolę jakości i żaden z nich nie wykazuje anomalii uniemożliwiających prawidłowe działanie. Wygląd jest jedynie kwestią kosmetyczną, a nie funkcjonalną. Dlatego też dostarczone turbo może zostać zainstalowane, a jego działanie jest całkowicie pewne.

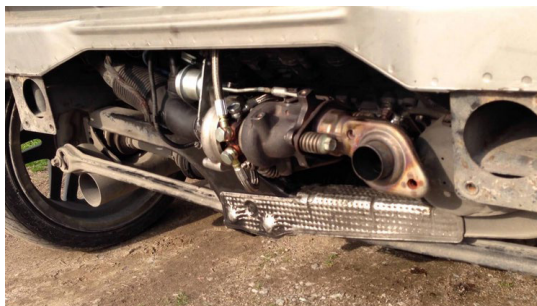
Fotografie 1

Vzhledem k poloze motoru v karosérii vozidla (Fotografie 1) a pracovní poloze nainstalovaného turba v motoru, je turbo vystaveno intenzivnímu kontaktu s vodou, kyslíkem, vzduchem, kyselým deštěm atd. Tento problém je ještě intenzivnější a vzhled povrchu horší v prostředí, kde je v ovzduší přítomna sůl, tedy v pobřežních oblastech nebo v oblastech, kde se v zimě sůl používá na silnicích.

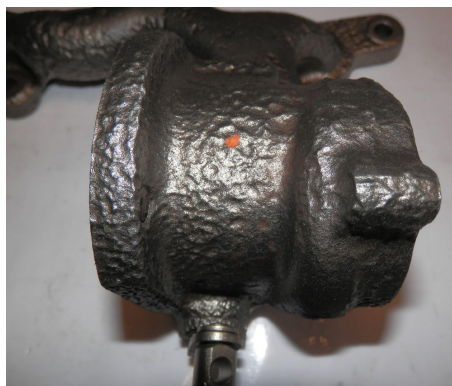
Fotografie 2

Turba s výše uvedeným označením jsou umístěna ve vozidlech Smart 800cc CDI 41CV, kde se sběrači výfuku snadno vytváří drsný a nerovnoměrný povrch. (Fotografie 2 a 3)

Dodané repasované turbo může mít na sběračích výfuku tento vzhled:

Tímto bychom vás rádi informovali, že všechny prvky dodaného turba, jak vnější tak vnitřní, prošli důkladnou kontrolou kvality a u žádného nebyla pozorována žádná anomálie pro správný provoz. Jde pouze o estetický vzhled, který nemá žádný dopad na funkčnost. Dodané turbo můžete namontovat, jeho funkčnost je zaručena.

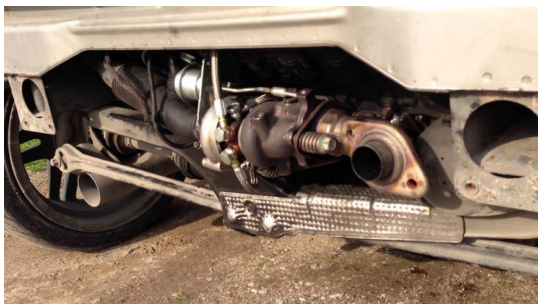
Foto 1

Din cauza poziției motorului instalat în șasiul vehiculului (foto 1) și a poziției de lucru a turbinei instalate în motor, turbina este foarte expusă la contactul cu agenți precum apa, oxigenul, aerul, ploaia acidă etc. De asemenea, mediile cu aer sărat din zonele de coastă sau expunerea la sarea folosită pe suprafețele rutiere în timpul iernii intensifică problema și determină înrăutățirea aspectului suprafeței.

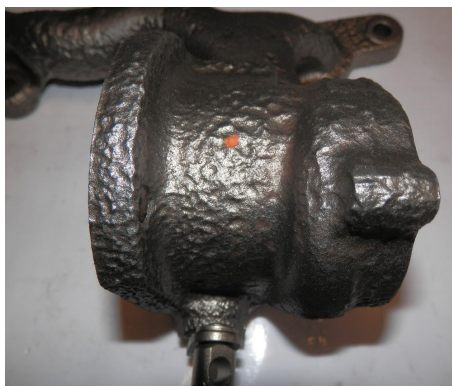
Foto 2

Turbinele cu referințele de mai sus sunt instalate pe vehicule Smart 800cc CDI cu 41 CP, iar colectoarele de evacuare sunt predispușe să aibă un aspect de suprafață aspru și neuniform. (Fotografiile 2 și 3)

Se poate întâmpla ca turbocompresorul reconșionat furnizat să aibă următorul aspect în colectoarele de evacuare:

Trebuie să vă informăm că toate elementele, atât cele interne, cât și cele externe, ale turbocompresorului furnizat au trecut un control de calitate cuprinzător și niciunul nu prezintă anomalii care să împiedice buna lor funcționare. Aspectul este doar o problemă de ordin estetic, nu funcțional. Prin urmare, turbocompresorul furnizat poate fi instalat, iar performanțele sale total asigurate.

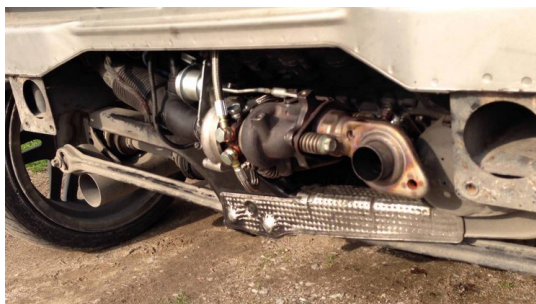
Fotó 1

A motornak a jármű alvázába épített helyzete (1. kép) és a motorba épített turbó munkapozíciója miatt a turbó nagyon ki van téve olyan anyagokkal való érintkezésnek, mint a víz, az oxigén, a levegő, a savas eső stb. A tengerparti területeken a sós levegőjű környezet vagy a télen az útfelületeken használt sónak való kitettség is fokozza a problémát, és a felület megjelenésének romlását okozza.

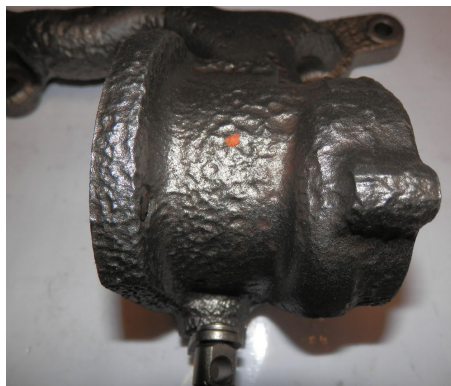
Fotó 2

A fenti referenciákkal rendelkező turbókat 41 LE teljesítményű Smart 800 köbcentiméteres CDI-s járművekbe szerelték be, és a kipufogócsövek hajlamosak a durva és nem egyenletes felületű megjelenésre. (2. és 3. kép)

Előfordulhat, hogy a szállított felújított turbó a kipufogócsöveknél a következőképpen néz ki:

Tájékoztatnunk kell Önöket, hogy a szállított turbó minden belső és külső eleme átfogó minőségellenőrzésen esett át, és egyikben sincs olyan rendellenesség, amely megakadályozná a megfelelő működést. A megjelenés csak kozmetikai kérdés, nem funkcionális. Ezért a szállított turbó beszerelhető, és a teljesítménye teljes mértékben biztosított.

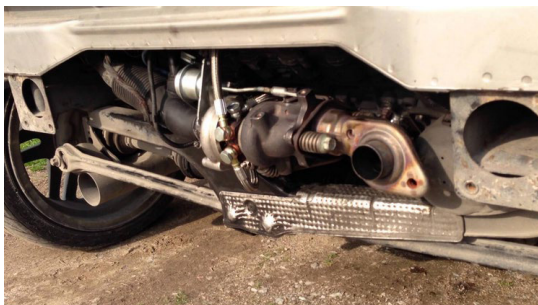
Foto 1

Zaradi položaja motorja, vgrajenega v šasijo vozila (fotografija 1), in delovnega položaja turbopolnilnika, vgrajenega v motor, je turbopolnilnik zelo izpostavljen stiku s snovmi, kot so voda, kisik, zrak, kisli dež itd. Tudi slano zračno okolje na obalnih območjih ali izpostavljenost soli, ki se pozimi uporablja na cestnih površinah, problem še okrepi in povzroči poslabšanje videza površine.

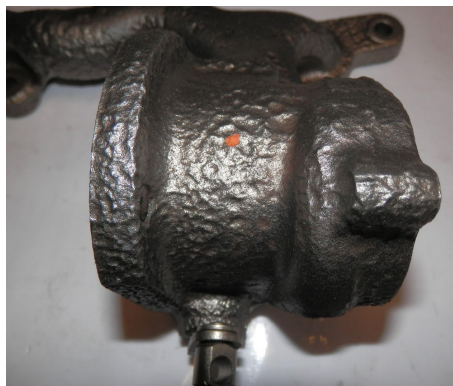
Foto 2

Turbinski motorji z zgornjimi referencami so vgrajeni v vozila Smart 800cc CDI z 41 KM, izpušni kolektorji pa so nagnjeni k hrapavemu in neenakomernemu videzu površine. (Fotografiji 2 in 3)

Lahko se zgodi, da ima dobavljeni obnovljeni turbopolnilnik v izpušnih kolektorjih naslednji videz:

Obveščamo vas, da so bili vsi notranji in zunanji elementi dobavljenega turbo motorja uspešno preizkušeni in da pri nobenem od njih ni nepravilnosti, ki bi preprečevale njihovo pravilno delovanje. Videz je le kozmetični in ne funkcionalni problem. Zato lahko dobavljeni turbopolnilnik vgradite, njegovo delovanje pa je popolnoma zagotovljeno.
