febi 30076 30080, 34700

Vários modelos Mercedes-Benz: 123, 124 (classe E), 201 (classe C), 460, 461, 463 (classe G), 601, 602, 611 (T1) com motor M102

Corpo do termóstato

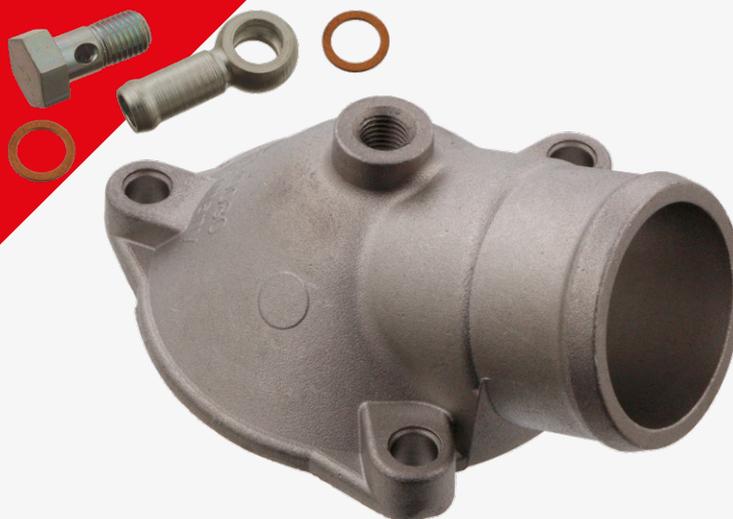
Fuga de líquido de refrigeração pelo corpo do termóstato de plástico.

Exposição contínua a ciclos de calor e vibrações durante o funcionamento do motor; isto pode resultar na deformação ou cedência do corpo.

A febi desenvolveu um corpo de termóstato de alumínio fundido com conector, parafuso e duas anilhas vedantes para uma reparação completa (febi 34700).
