# INFORME TÉCNICO

Kit de distribución con  
referencia Ajusa 77111700

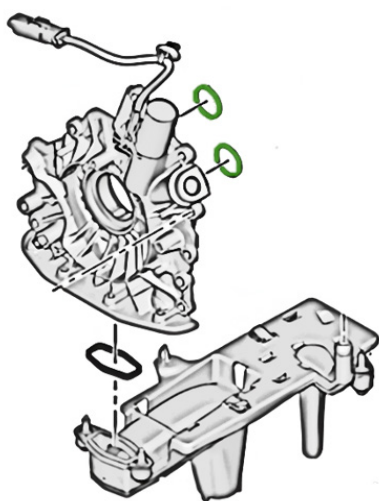
Juntas para la bomba de aceite y la bomba de agua

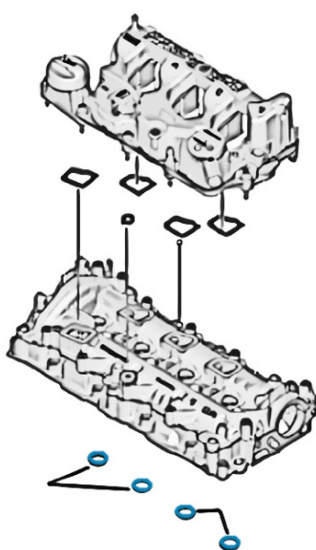
Juntas de tapa de culata

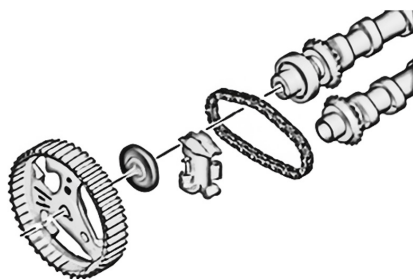
Retén de aceite árbol de levas
